新鳥獣害対策ソリューション

光と音を使った新しい鳥獣害対策ソリューションをご提案

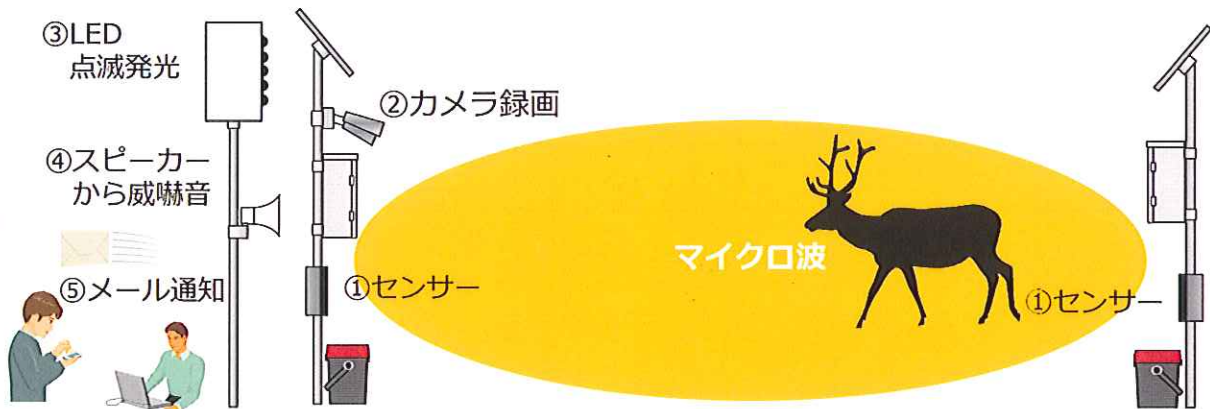
【拡張モデルイメージ】

拡張モデル	標準モデルに通信機能をご提供	鳥獣の侵入を感知するとお客様のPCやスマートフォンなどに即時に通知し、画像を確認することが可能です。
--------------	----------------	----------------------------------------------------

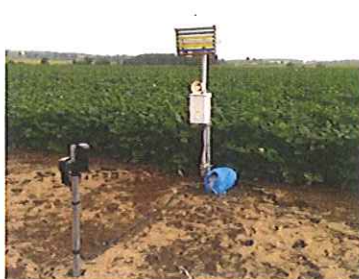
事例1：畑に設置

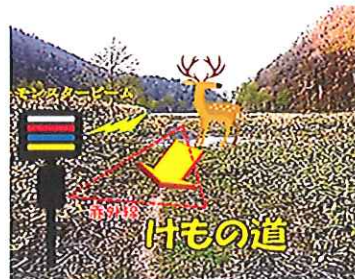
事例2：けもの道に設置

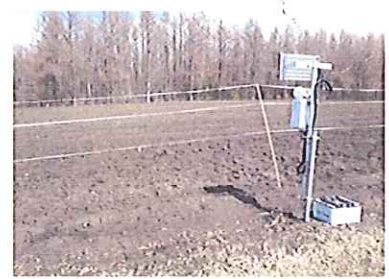
事例3：電気柵越しに設置
